# スズキ エブリイ、キャリイ 冷却系加圧テスト時クランプ箇所図 (冷却系統図)

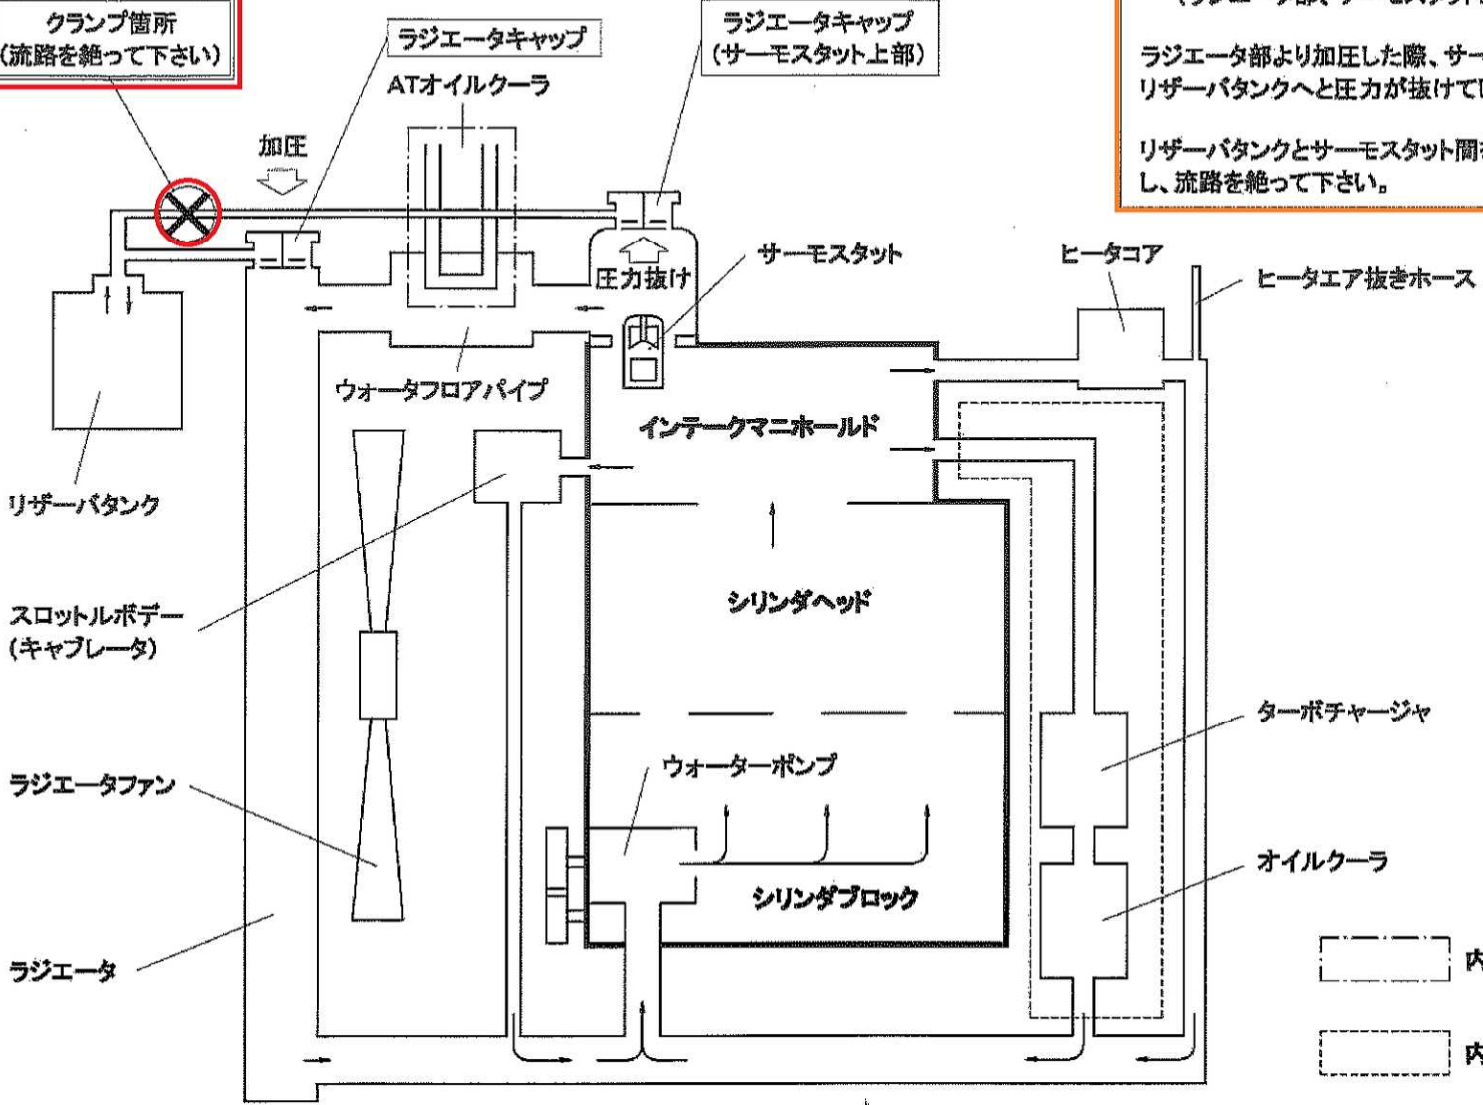
**クランプ箇所  
(流路を絶って下さい)**

ラジエータキャップが2ヶ所についています。  
(ラジエータ部、サーモスタット上部)

ラジエータ部より加圧した際、サーモスタット部のキャップよりリザーバタンクへと圧力が抜けてしまいます。

内はターボ車のみ

内はAT車のみ

リザーバタンクとサーモスタット間をつなぐホースの間にクランプし、流路を絶って下さい。
